# **RELATÓRIO DE DIAGNÓSTICO TÉCNICO DA REDE DE ILUMINAÇÃO PÚBLICA DE ANGRA DOS REIS-RJ**

**CONTRATO nº 016/2019**

**Abril/2019**

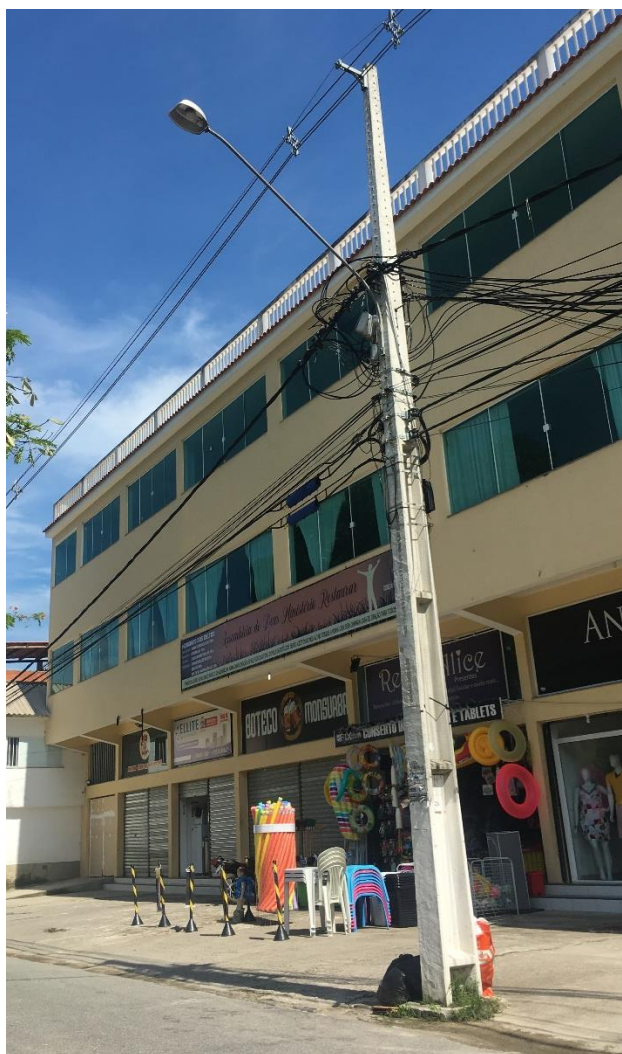
O tipo mais frequente de luminária é o modelo Viária Aberta que compõe 70% da Rede de IP conforme Gráfico e Figuras a seguir.

**Figura 3 – Luminária Viária Aberta – Rua Mário Natalino Jordão (Monsuaba)**

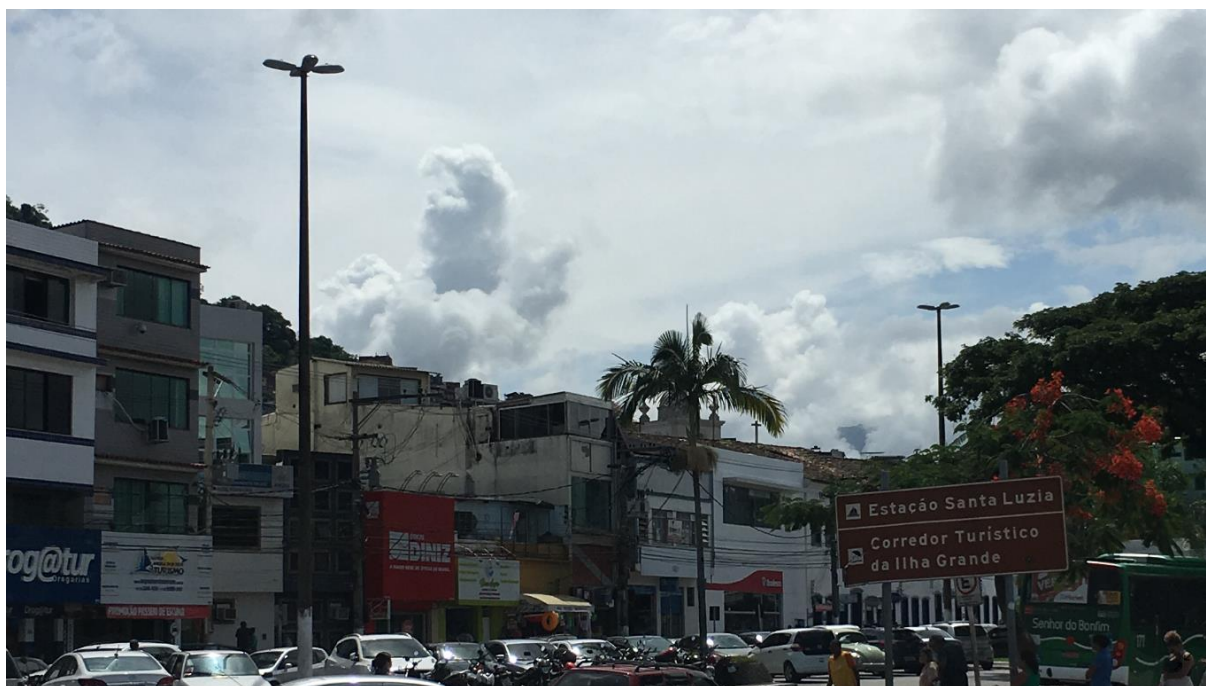
**Figura 4 - Luminária Viária Fechada – Av. Júlio Maria (Centro)**

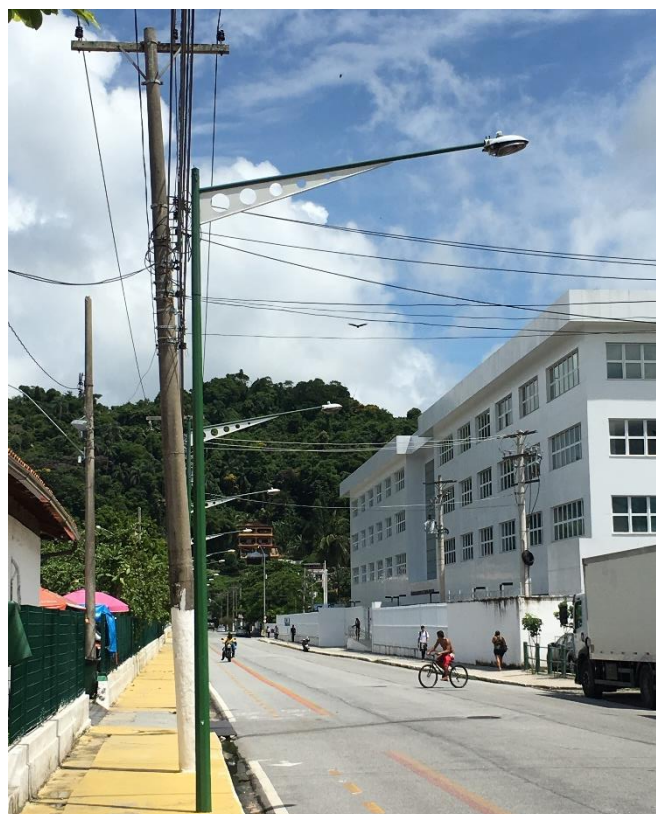
**Figura 5 – Luminária Viária Fechada – Av. Oswaldo Neves Martins (Centro)**

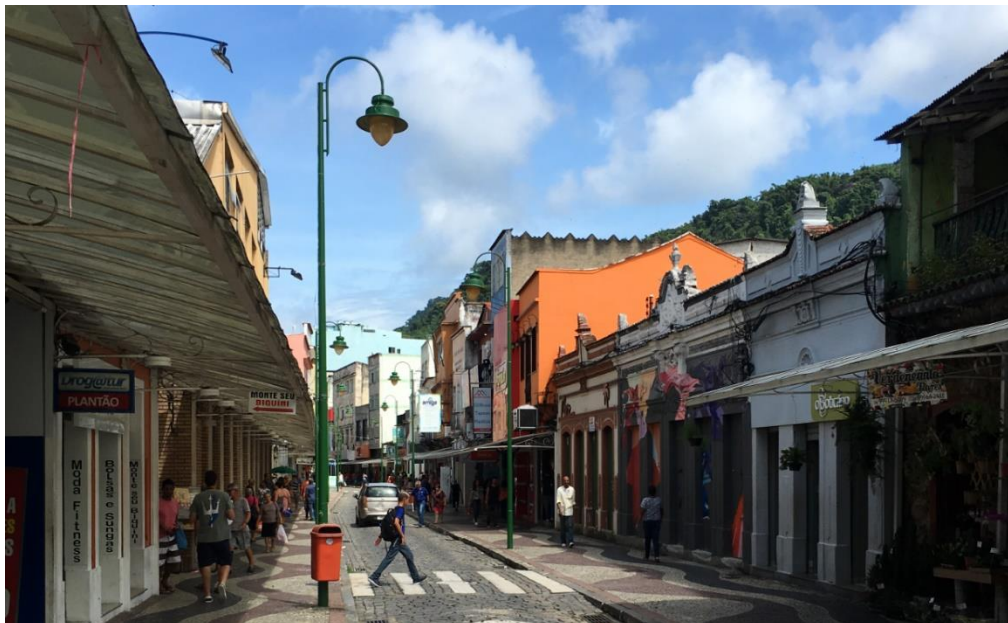
**Figura 6 – Luminária Decorativa –Rua do Comércio (Centro)**

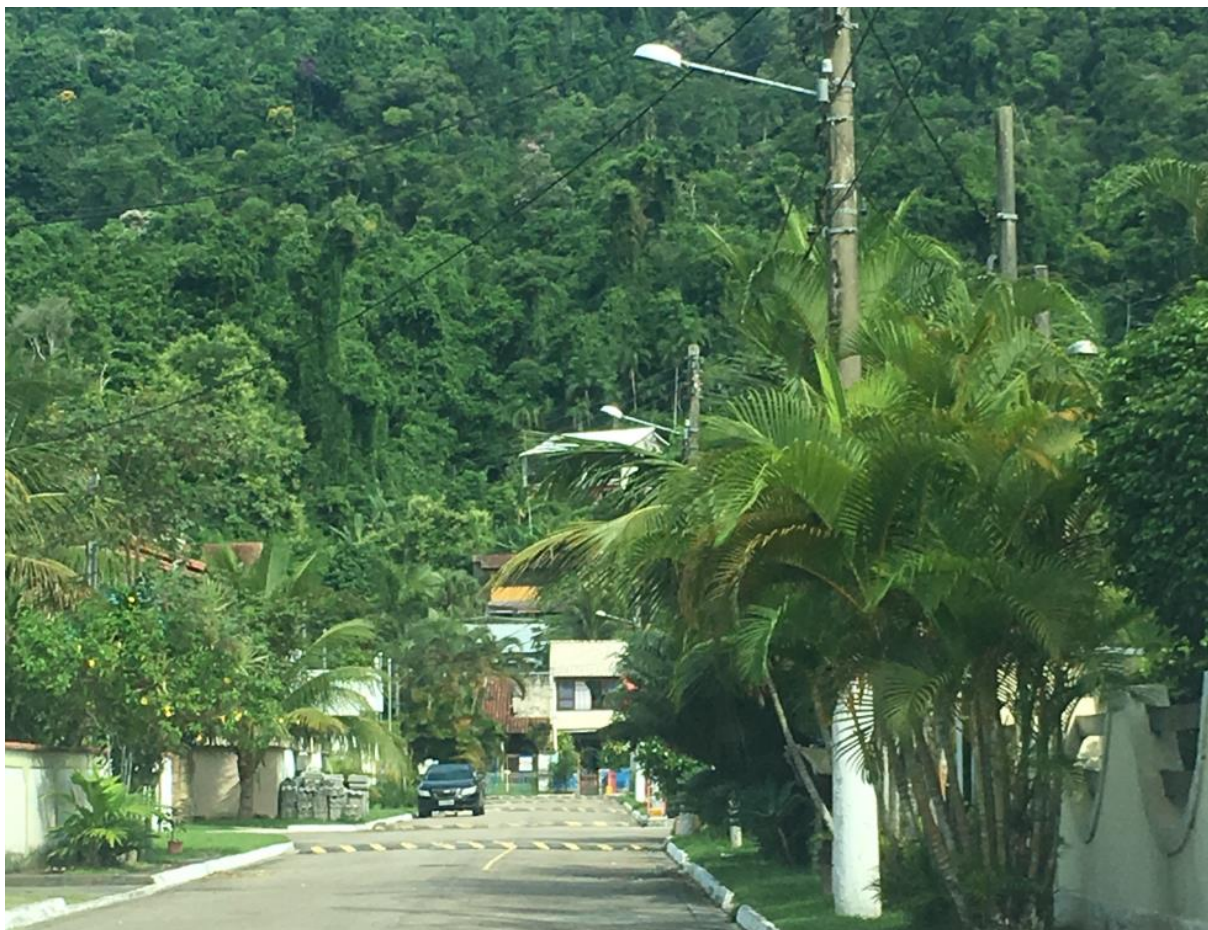
**Figura 7 – Braço curto – Garatucaia**

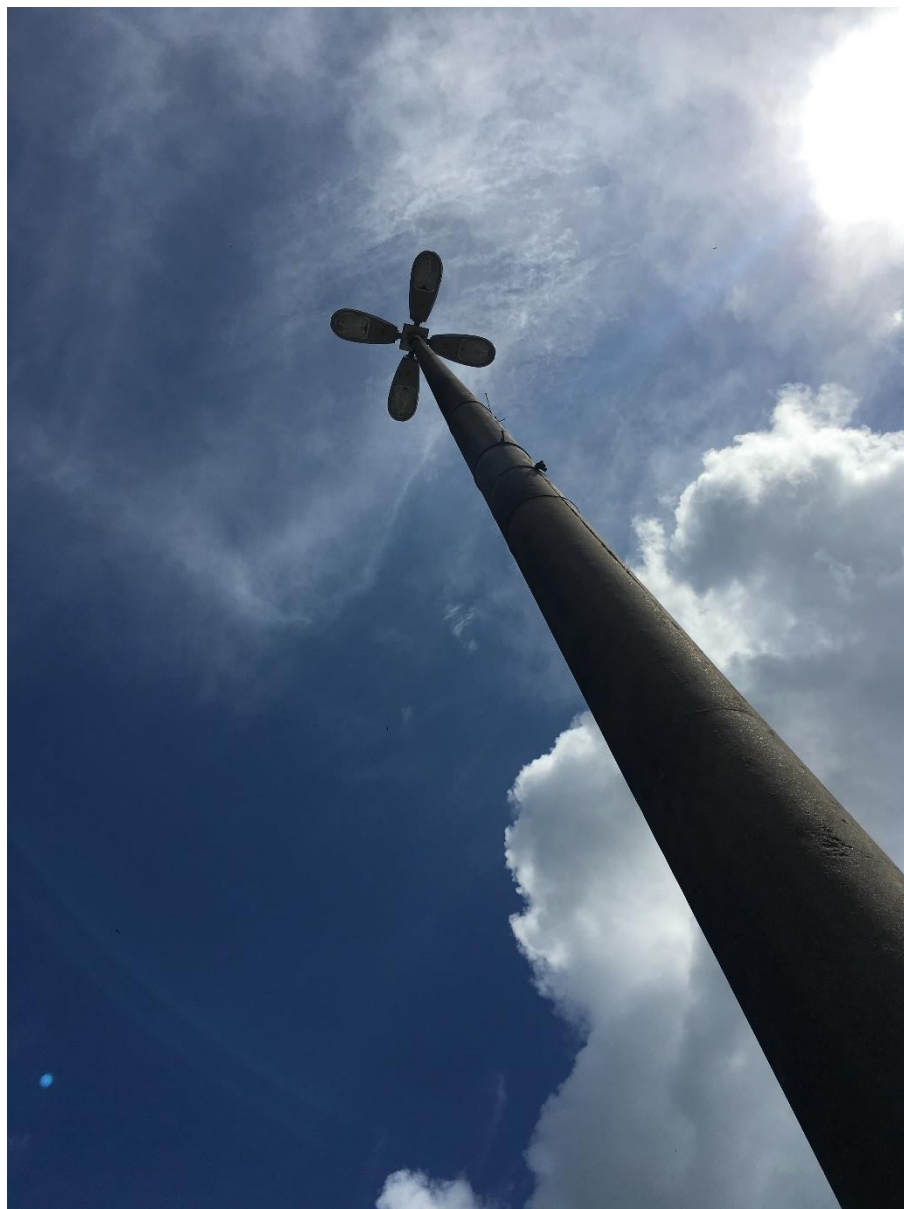
**Figura 8 – Suporte 4 Luminárias – Av. Oswaldo Neves Martins (Centro)**

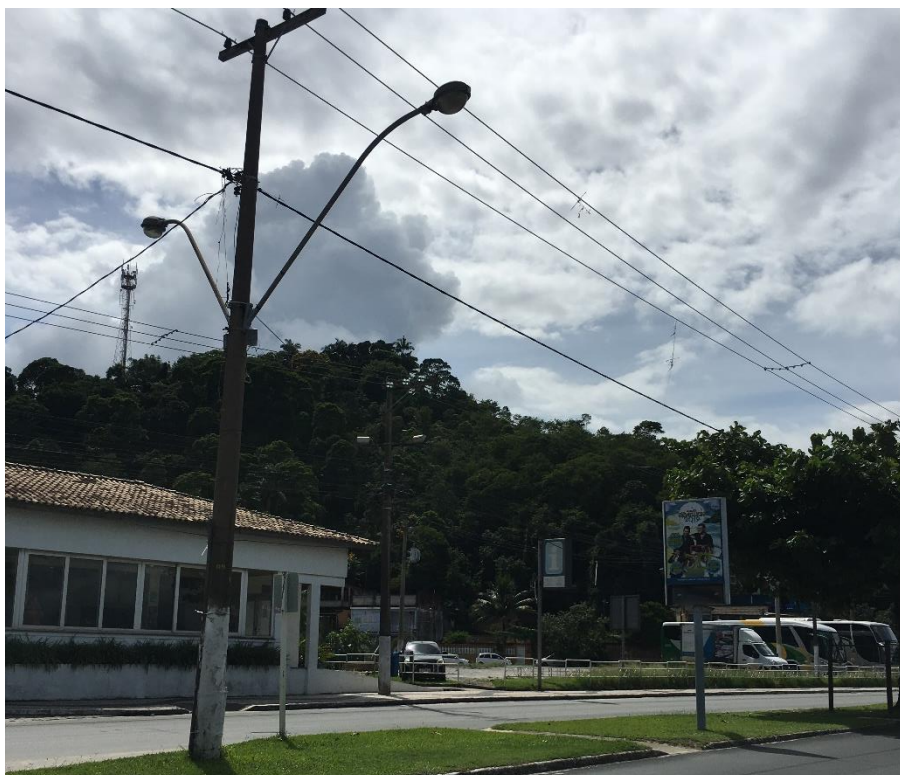
**Figura 9 – Posteação de Canteiro Central – Av. Airton Senna(Centro)**

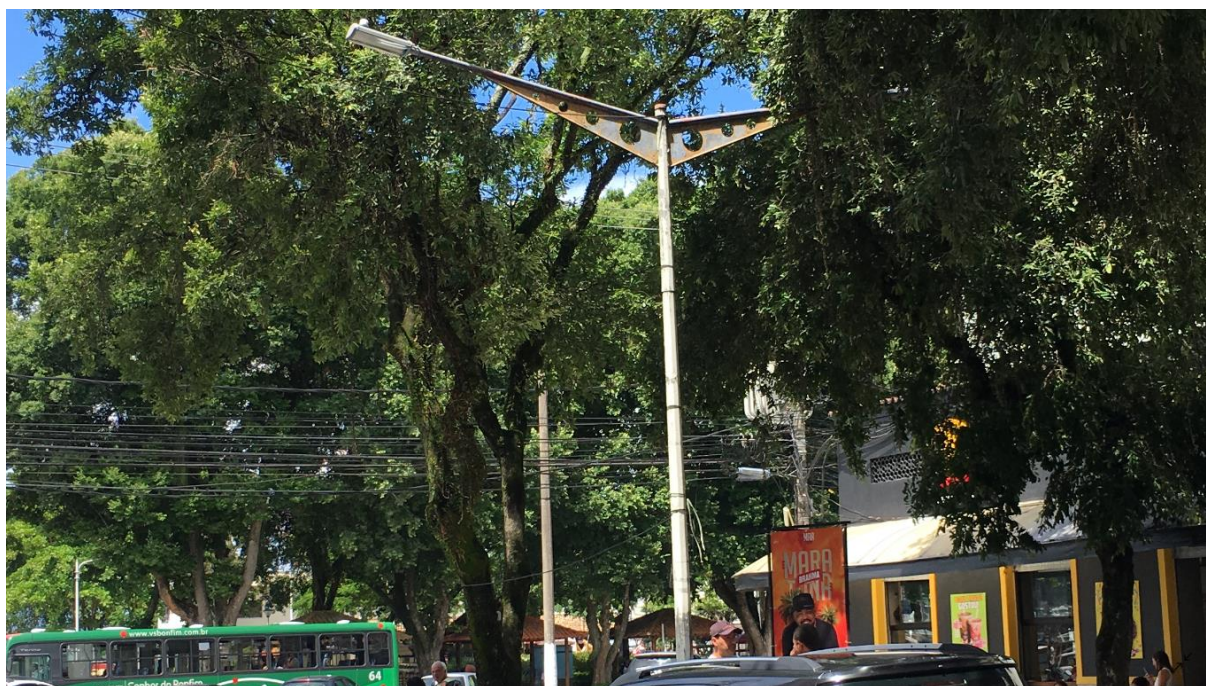
As figuras abaixo apresentam detalhes observados durante a etapa de inspeção da IP, que retratam a falta de manutenção nos sistemas de IP em alguns logradouros.

**Figura 10 – Braço Oxidado – Rua Raul Pompéia (Centro)**

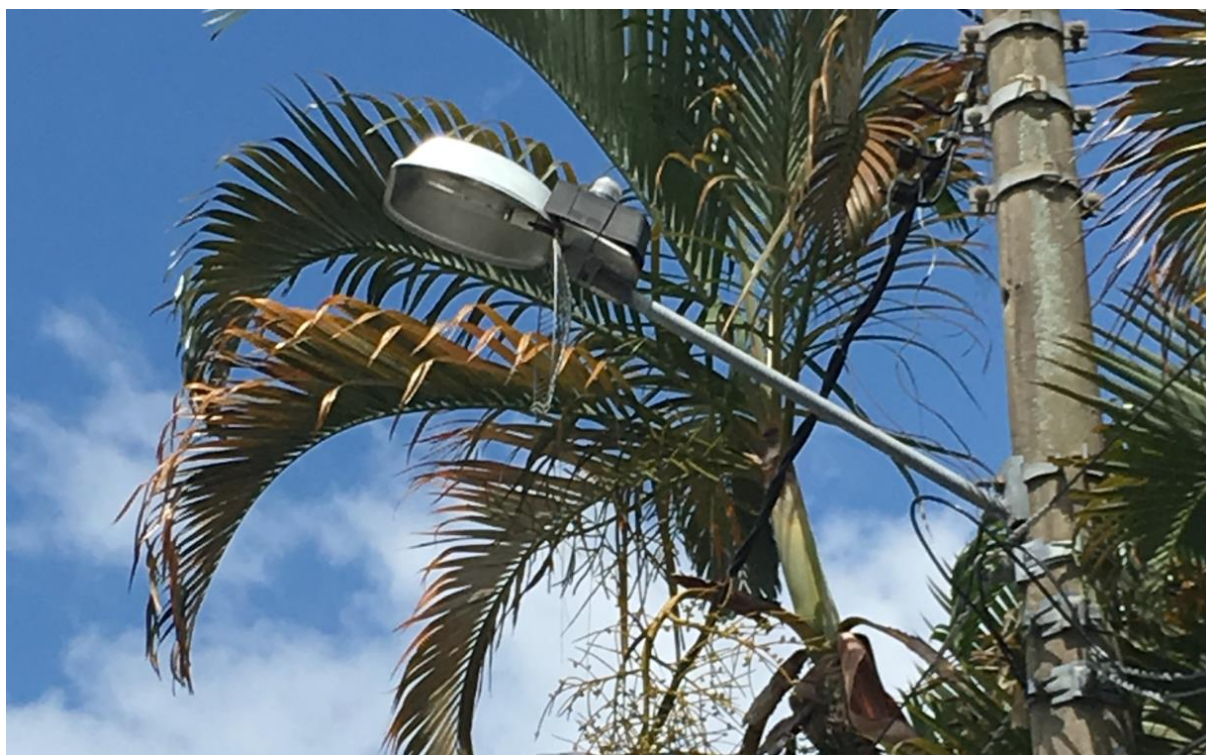
**Figura 11 – Luminária com a grade aberta - Rua Vereador Airton de Brito (Centro)**

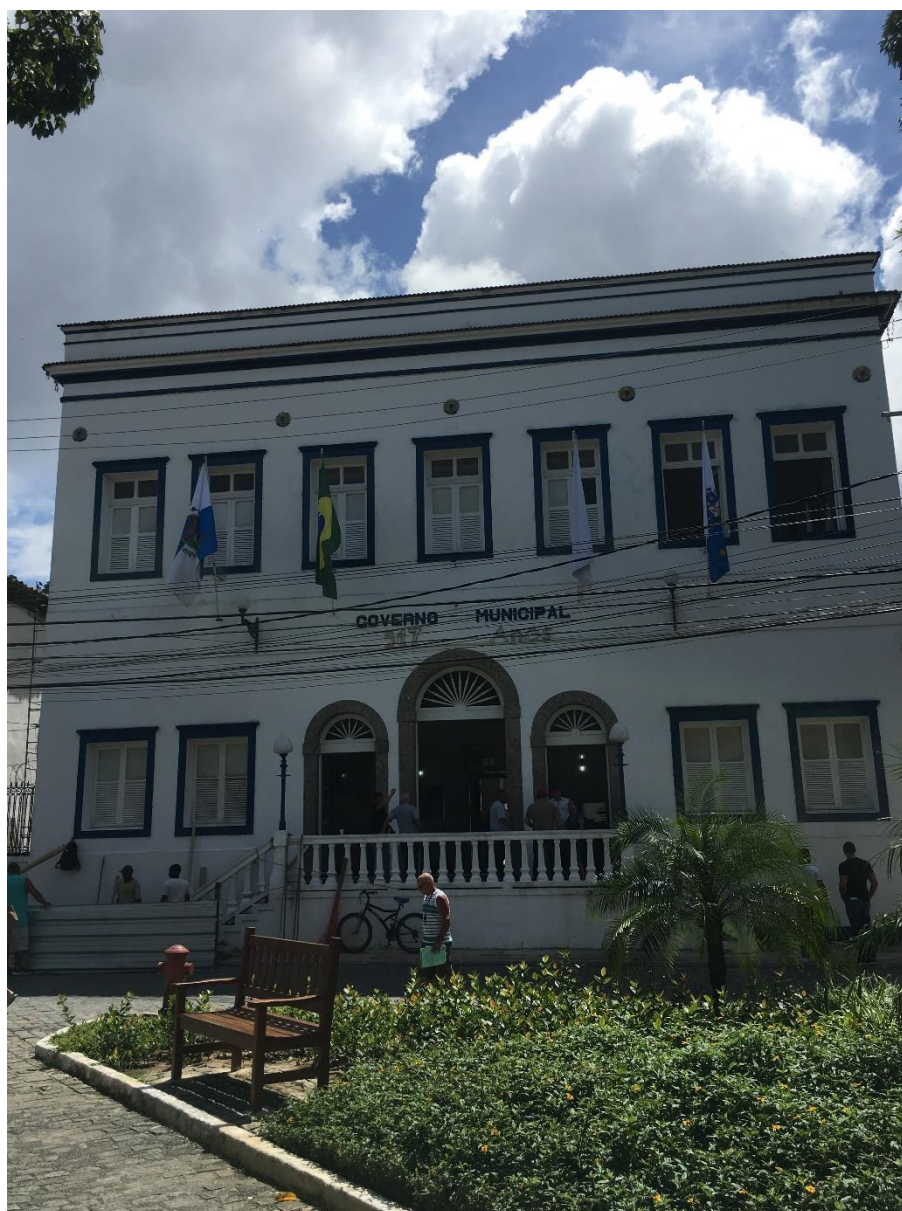
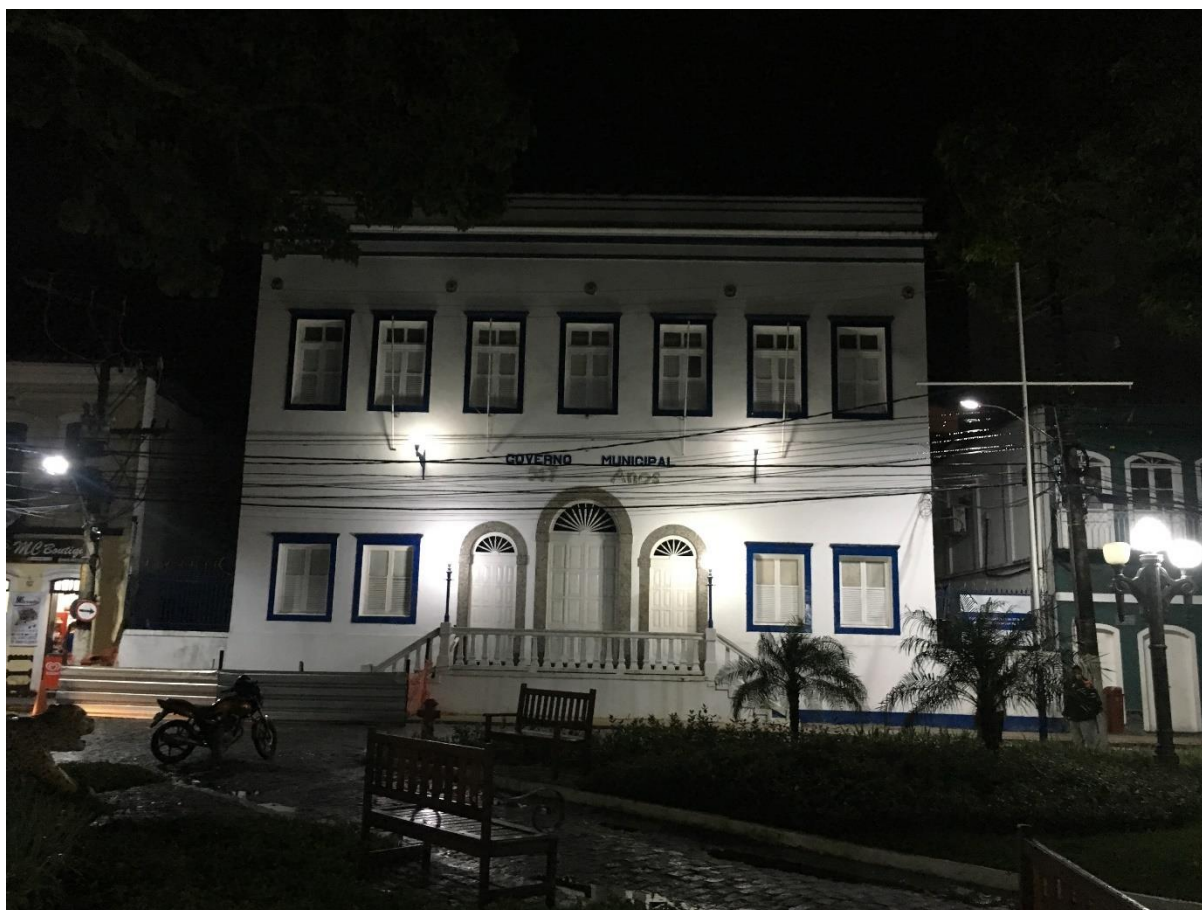
Durante o diagnóstico foi visualizada iluminação de destaque com baixa uniformidade e que não contempla toda fachada do bem, conforme Figuras a seguir.

**Figura 13 – Iluminação ornamental da fachada da Prefeitura Municipal de Angra dos Reis**

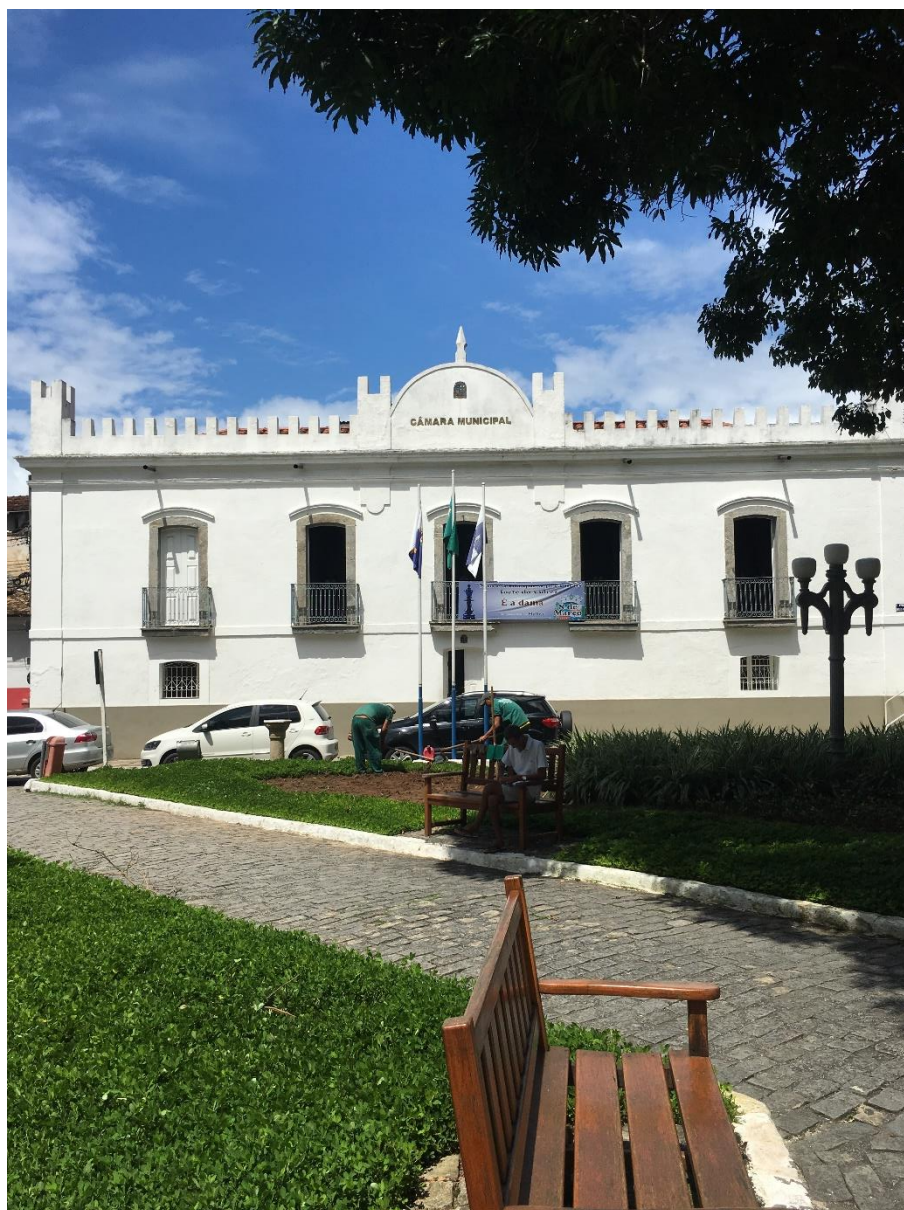
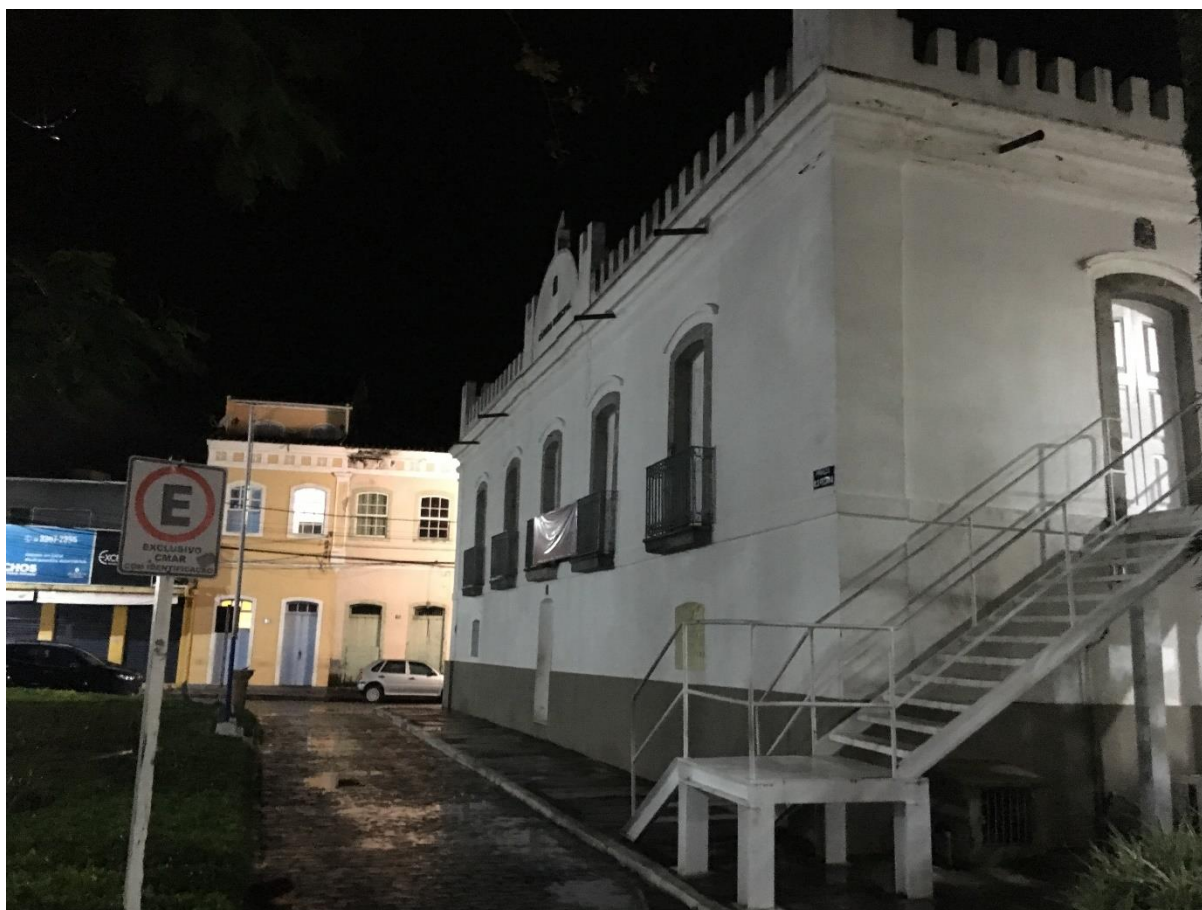
Durante o diagnóstico não foi visualizada iluminação de destaque em funcionamento, conforme Figuras a seguir.

***Figura 15 – Iluminação ornamental da fachada da Câmara Municipal de Angra dos Reis***

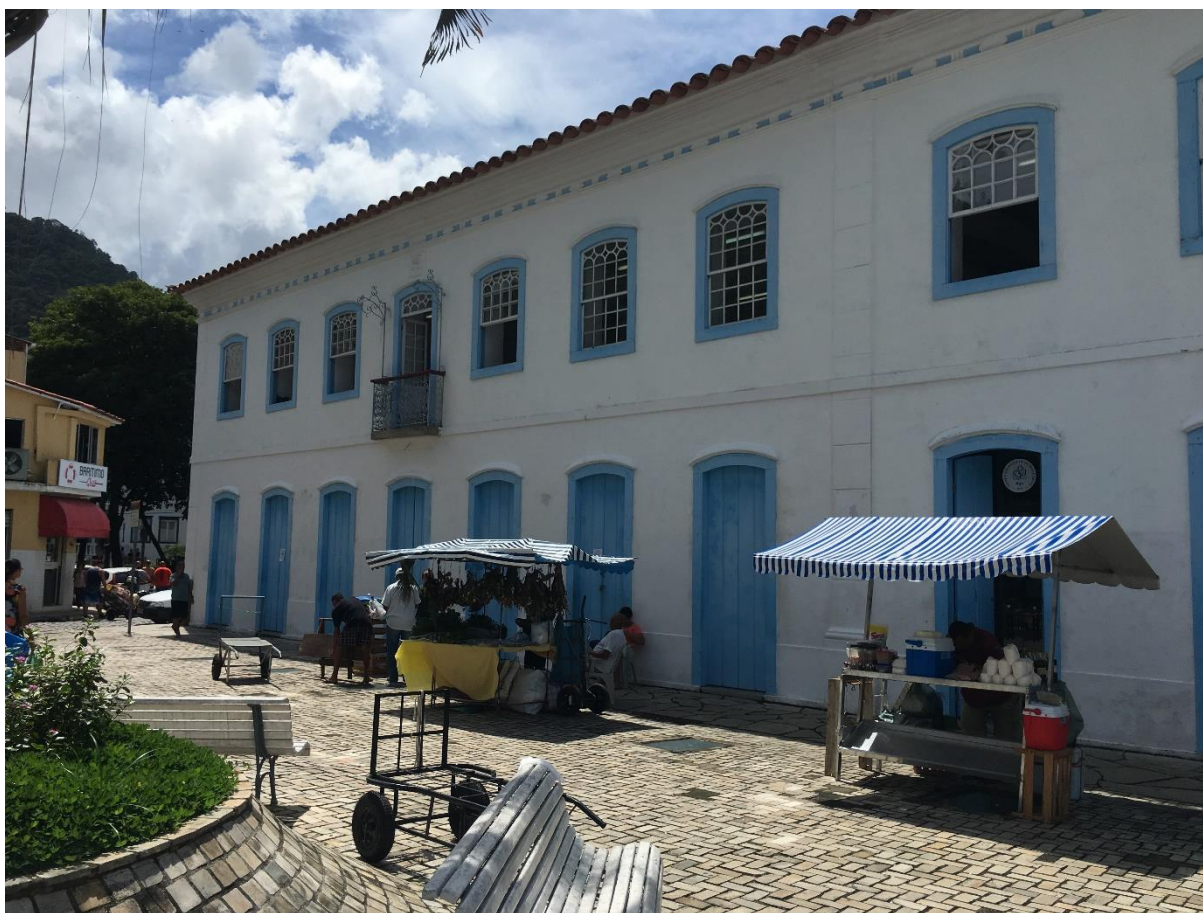
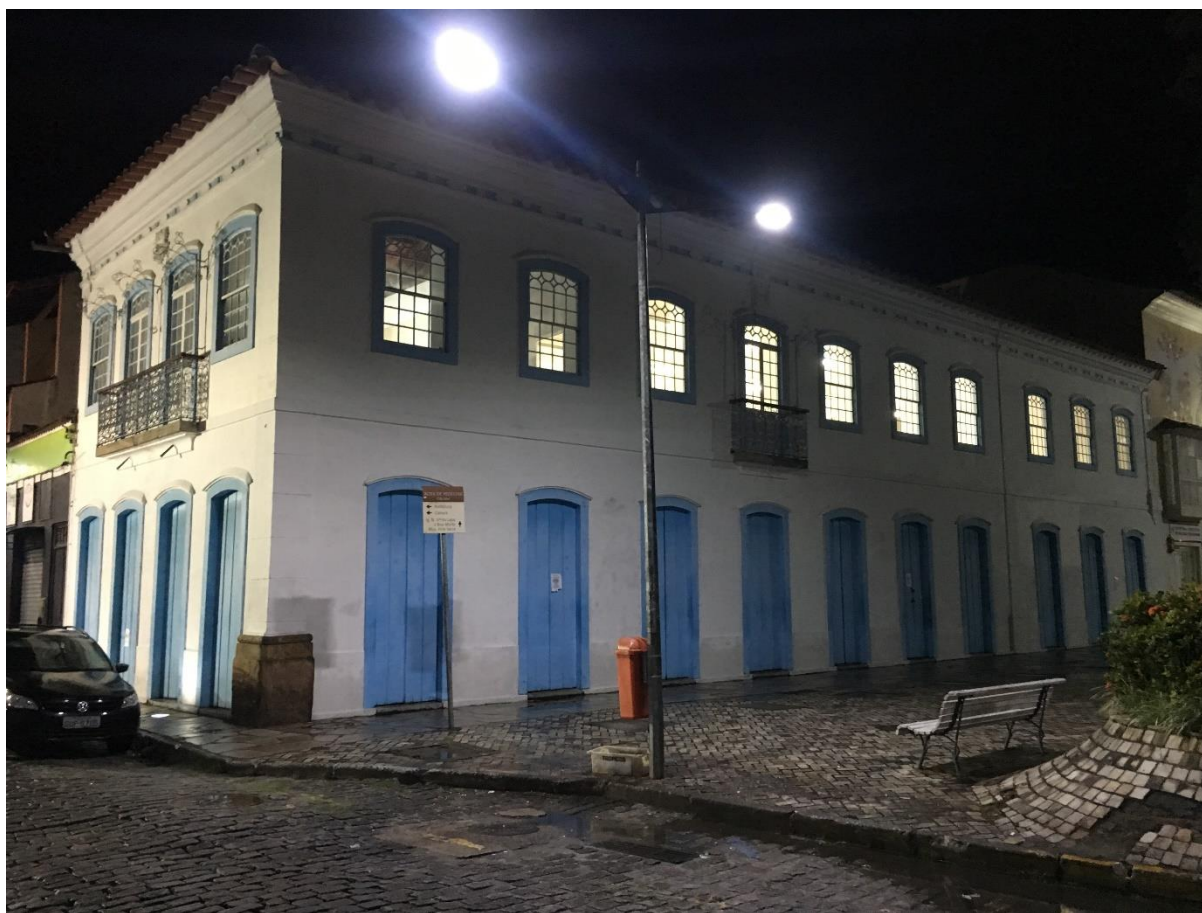
Durante o diagnóstico não foi visualizada iluminação de destaque em funcionamento, conforme Figuras a seguir.

***Figura 17 – Iluminação ornamental da fachada da Casa Larangeiras***

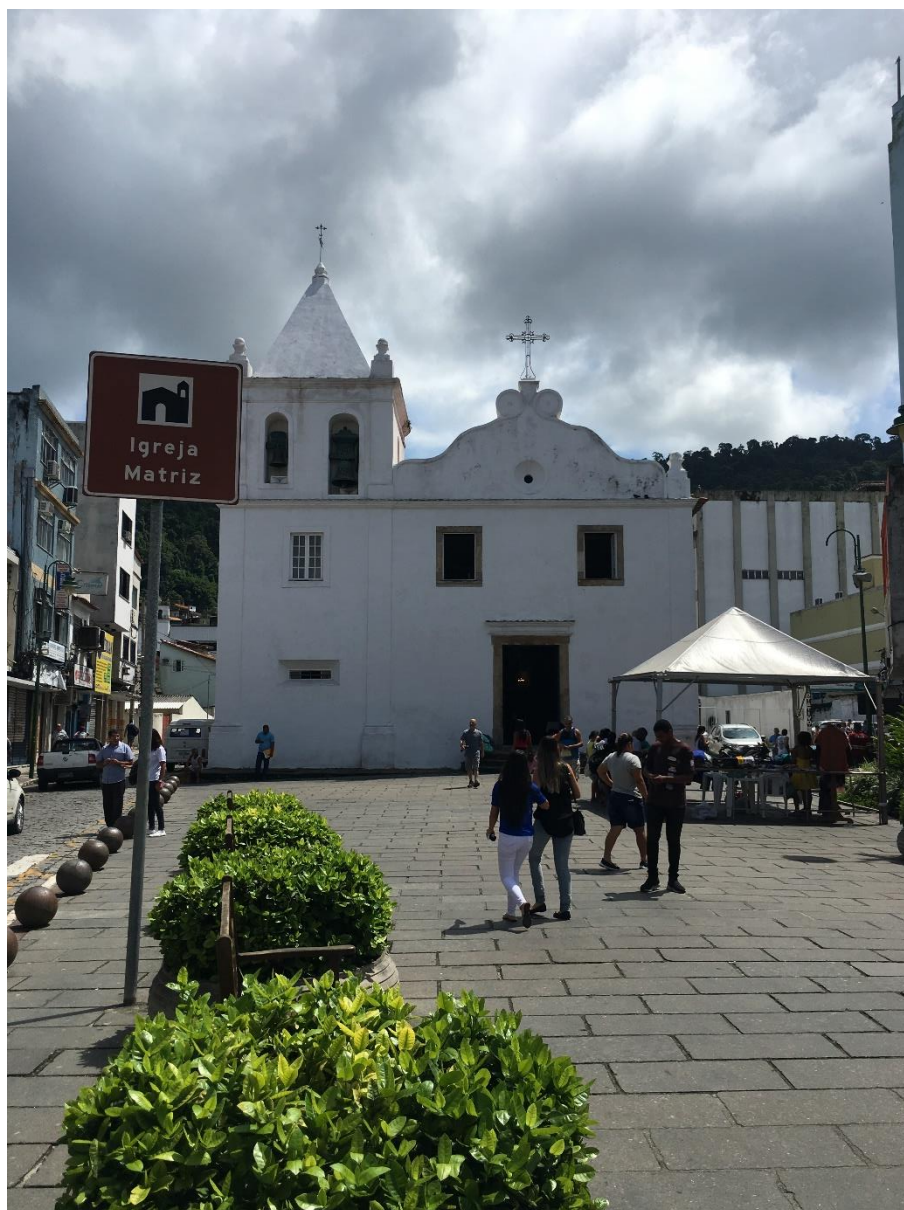
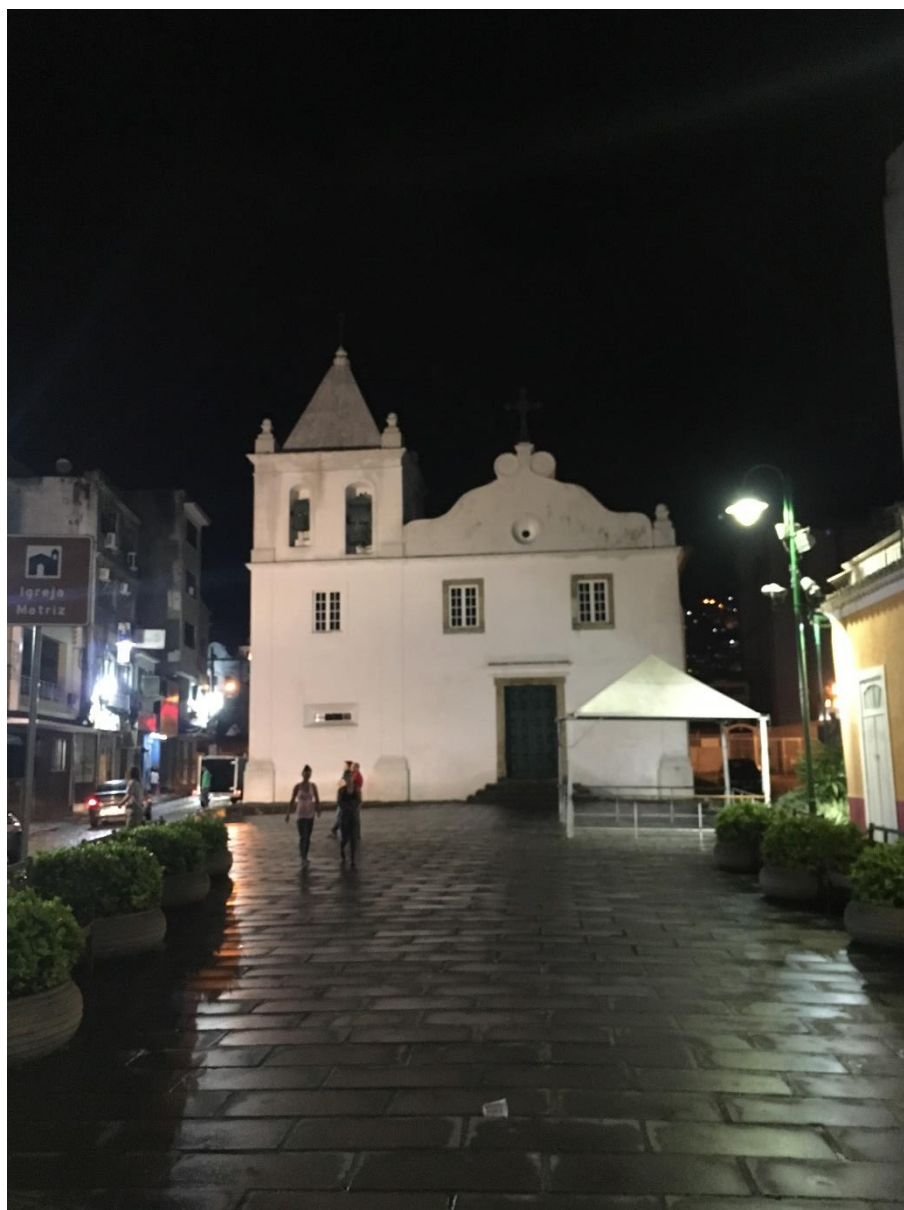
Durante o diagnóstico não foi visualizada iluminação de destaque em funcionamento, conforme Figuras a seguir.

***Figura 19 – Iluminação ornamental da fachada da Igreja Matriz***

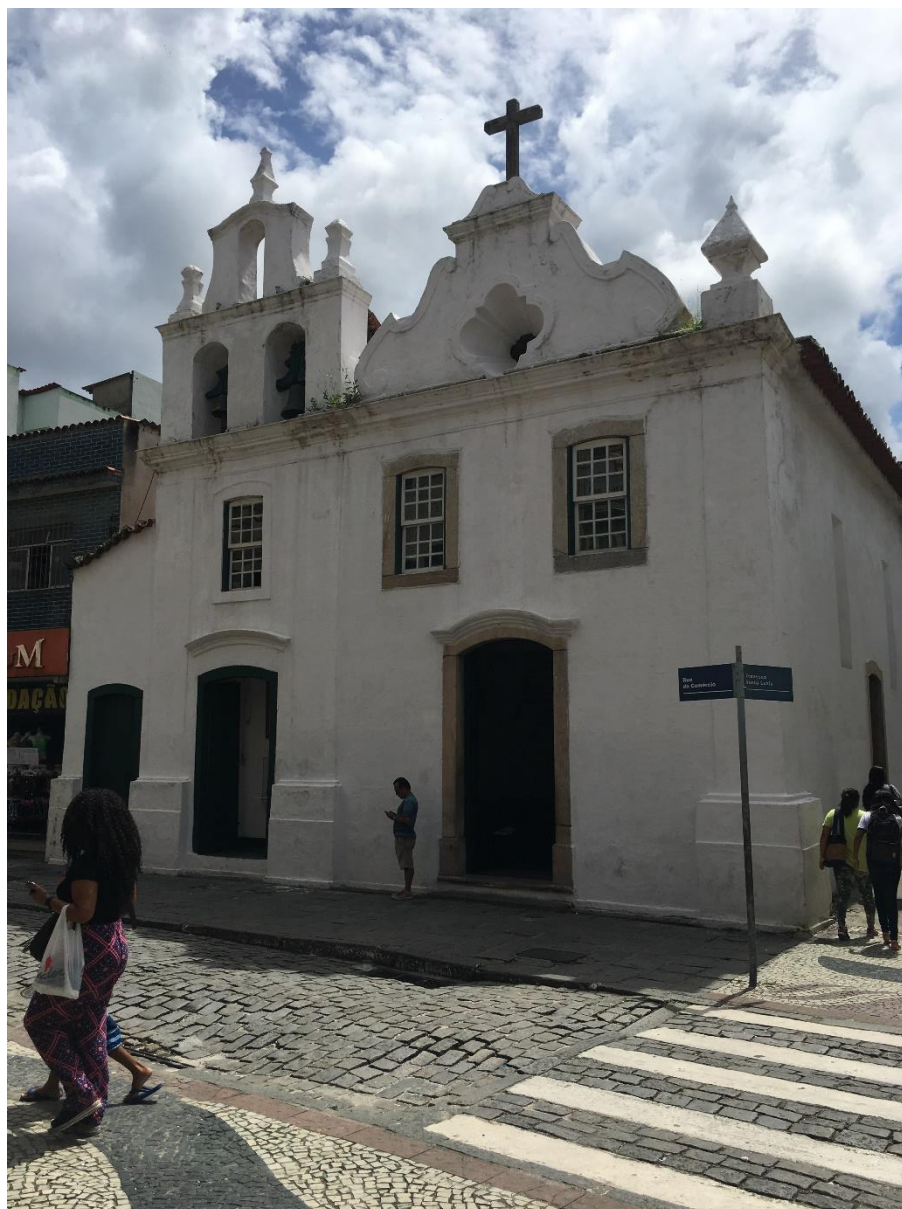
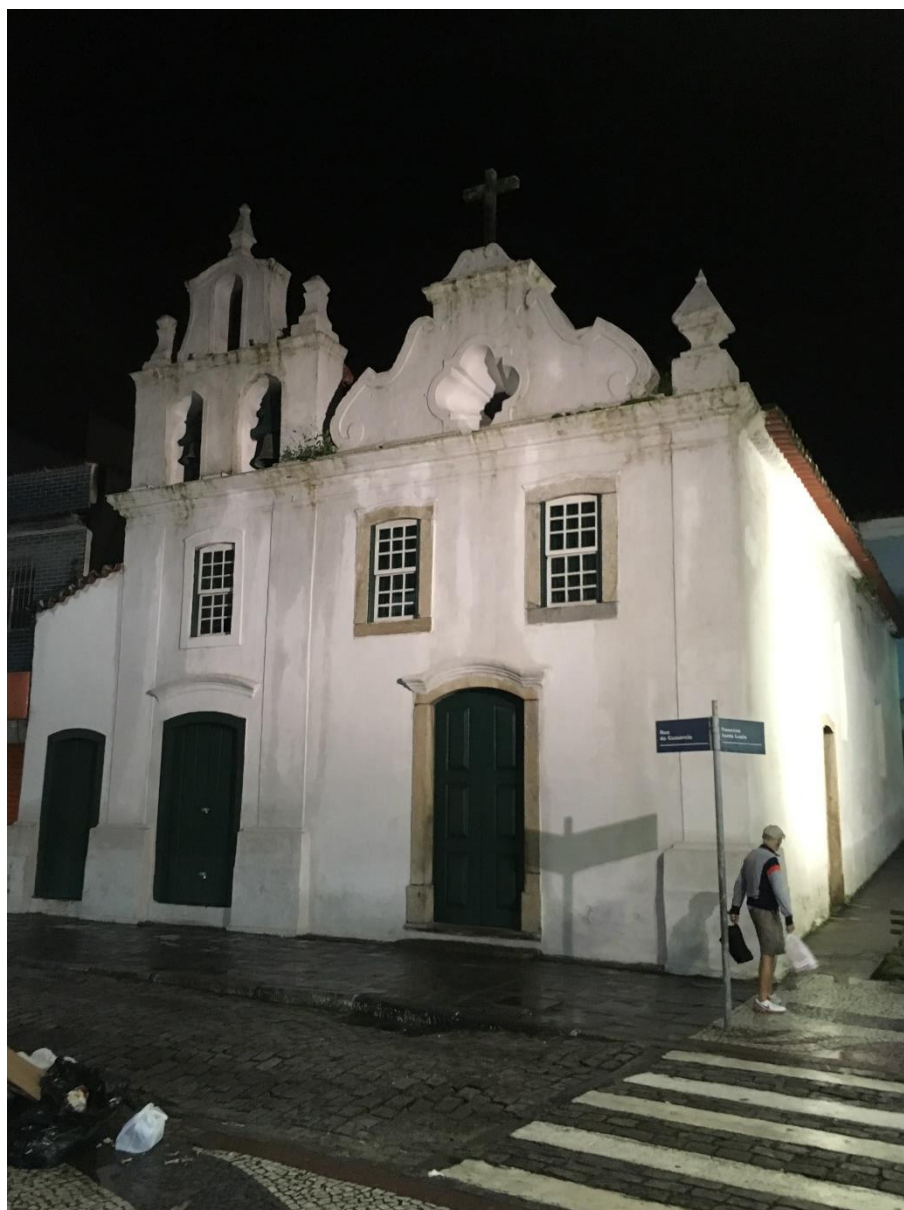
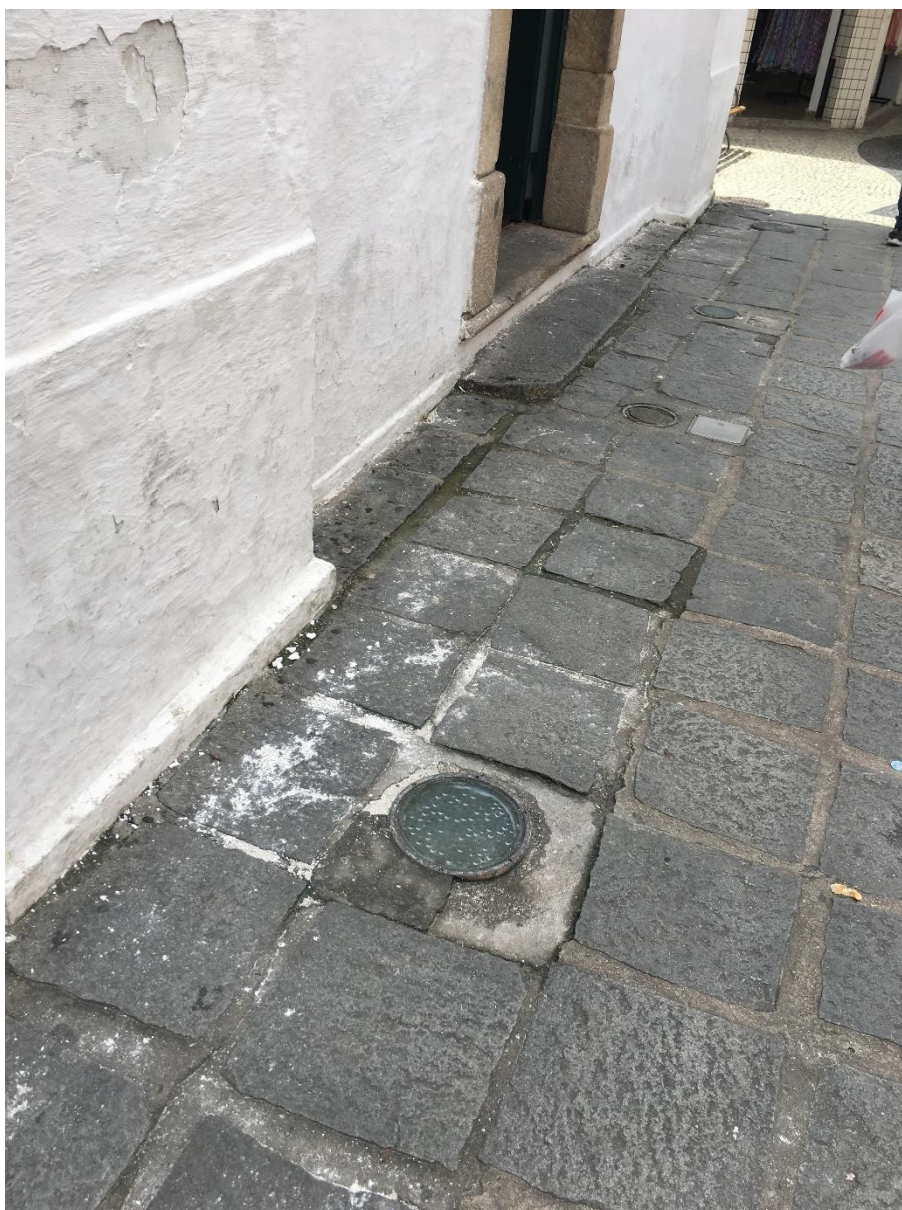
Durante o diagnóstico não foi visualizada iluminação de destaque em funcionamento, conforme Figuras a seguir.

***Figura 22 – Detalhe da Iluminação ornamental da fachada da Igreja de Santa Luzia***

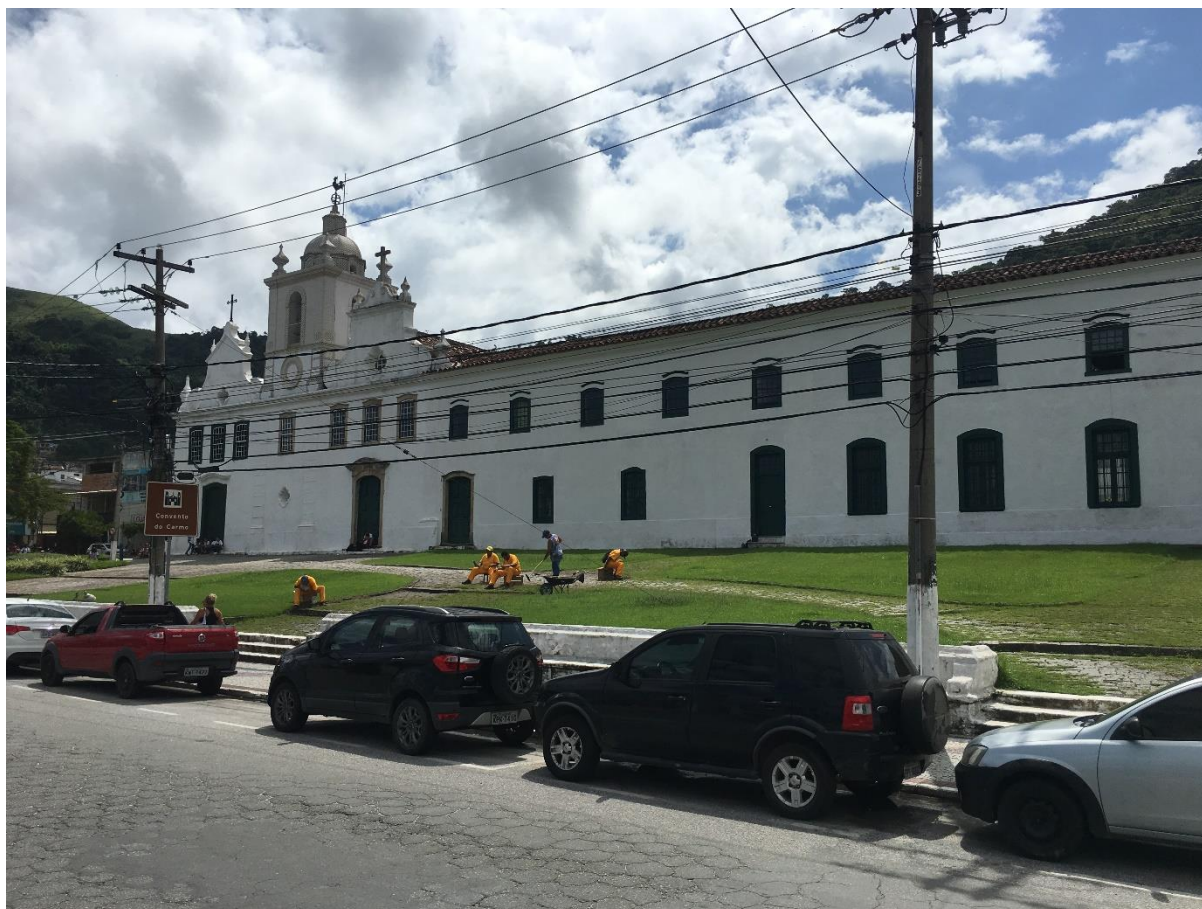
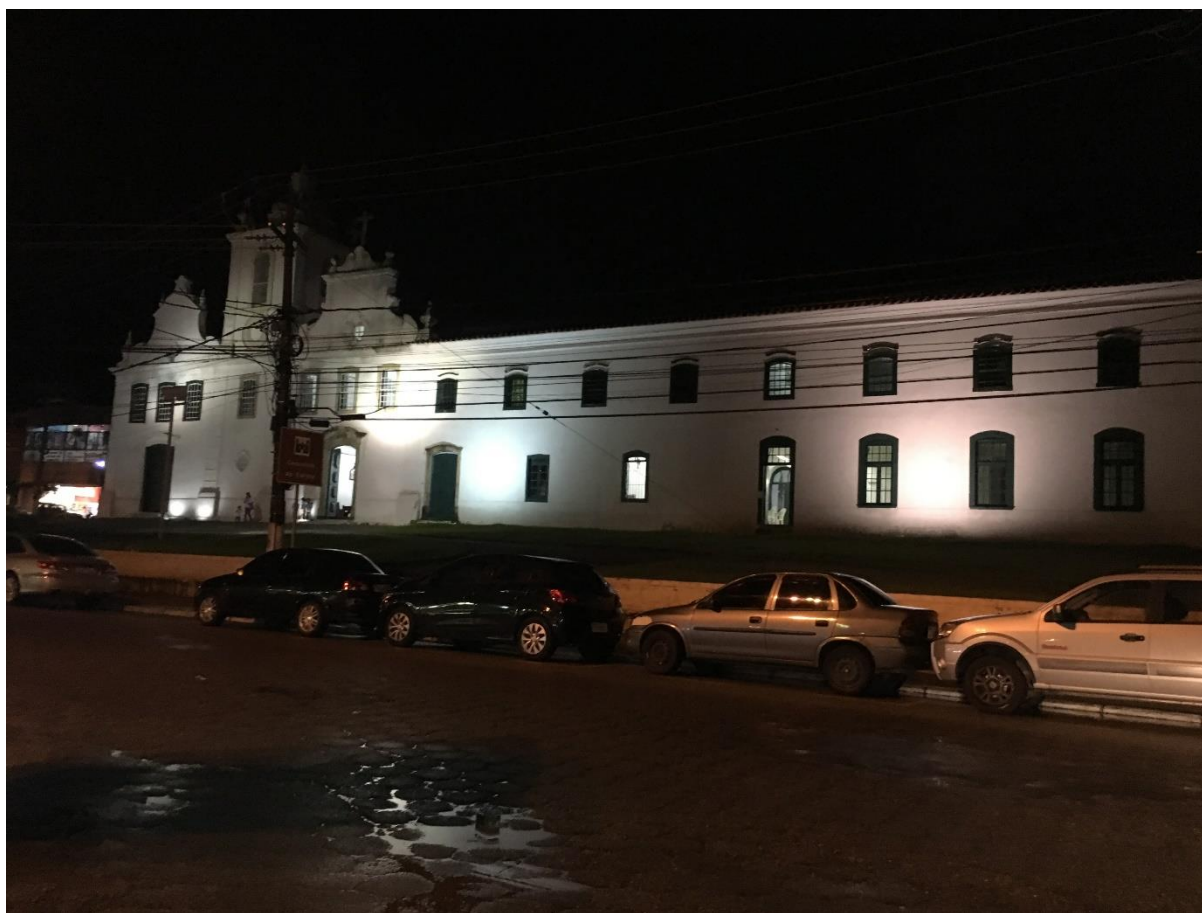
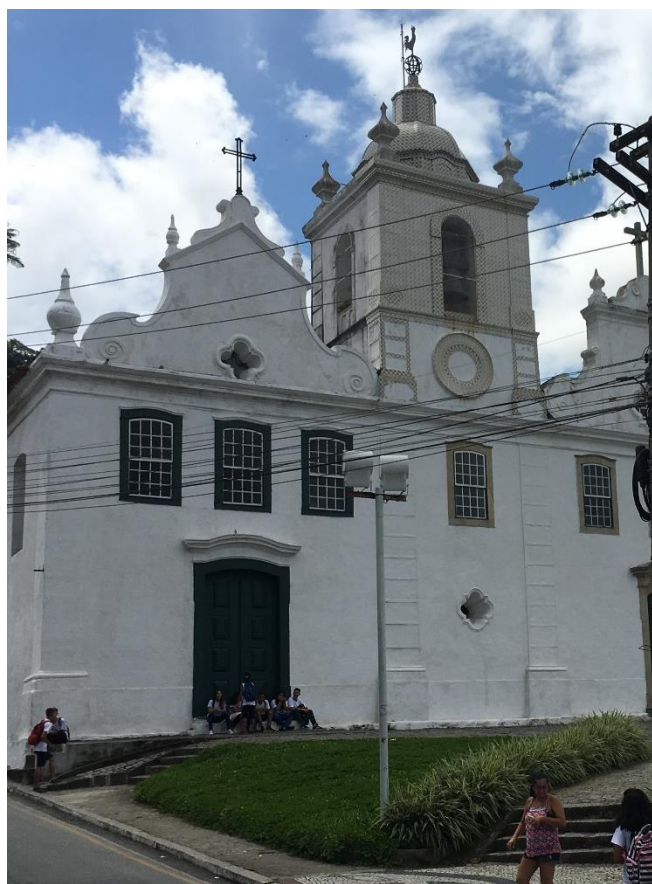
Durante o diagnóstico foi visualizada iluminação de destaque com baixa uniformidade e que não contempla toda fachada do bem, conforme Figuras a seguir.

***Figura 25 – Detalhe dos Refletores da fachada do Convento do Carmo***
