# **RELATÓRIO DE DIAGNÓSTICO TÉCNICO DA REDE DE ILUMINAÇÃO PÚBLICA DE ANGRA DOS REIS-RJ**

**CONTRATO nº 016/2019**

**Abril/2019**

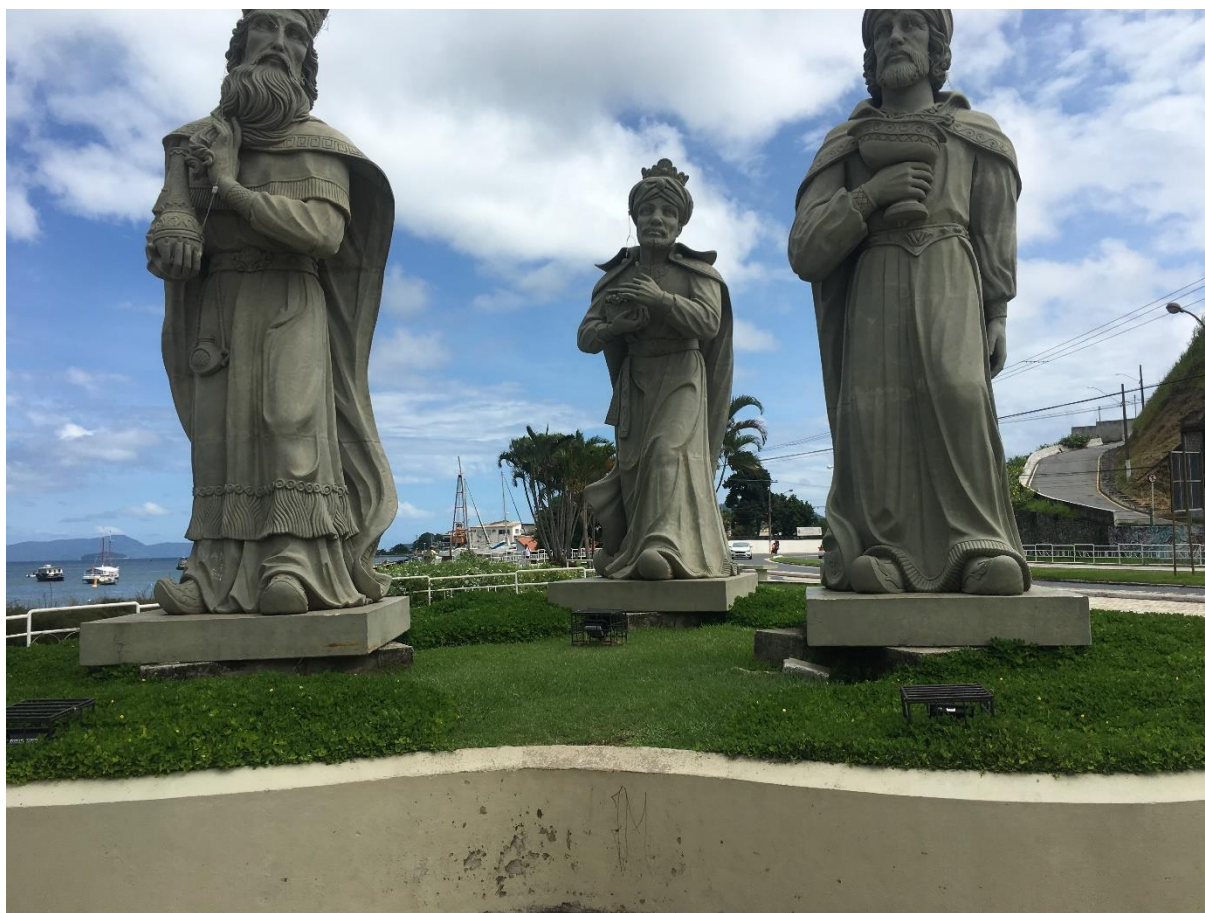
Durante o diagnóstico foi visualizada iluminação de destaque com baixa uniformidade e que não destaca todo o monumento, conforme Figuras a seguir.

***Figura 26 – Monumento Os Reis Magos***

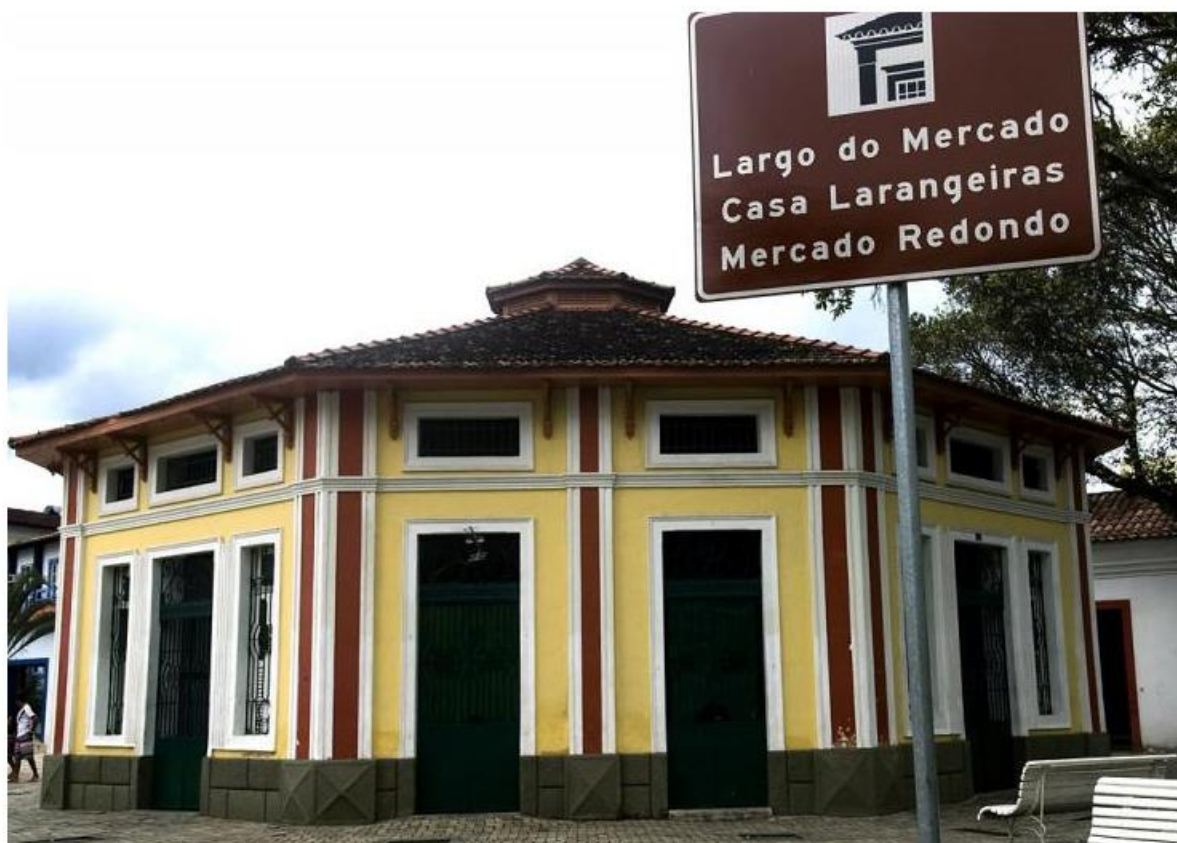
***Figura 28 – Fachada do Mercado Redondo***

Durante o diagnóstico não foi visualizada iluminação de destaque em funcionamento, conforme Figuras a seguir.

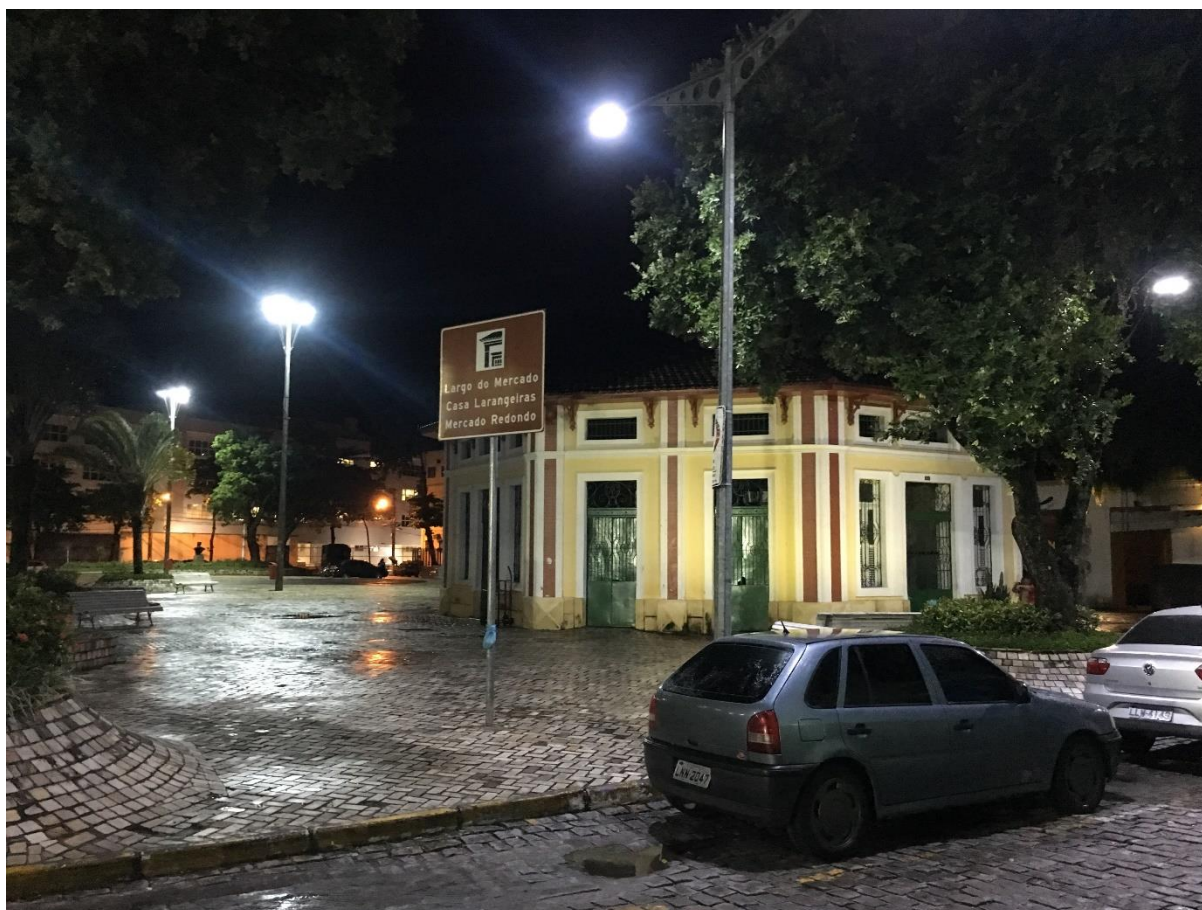
***Figura 29 –Fachada do Mercado Redondo***

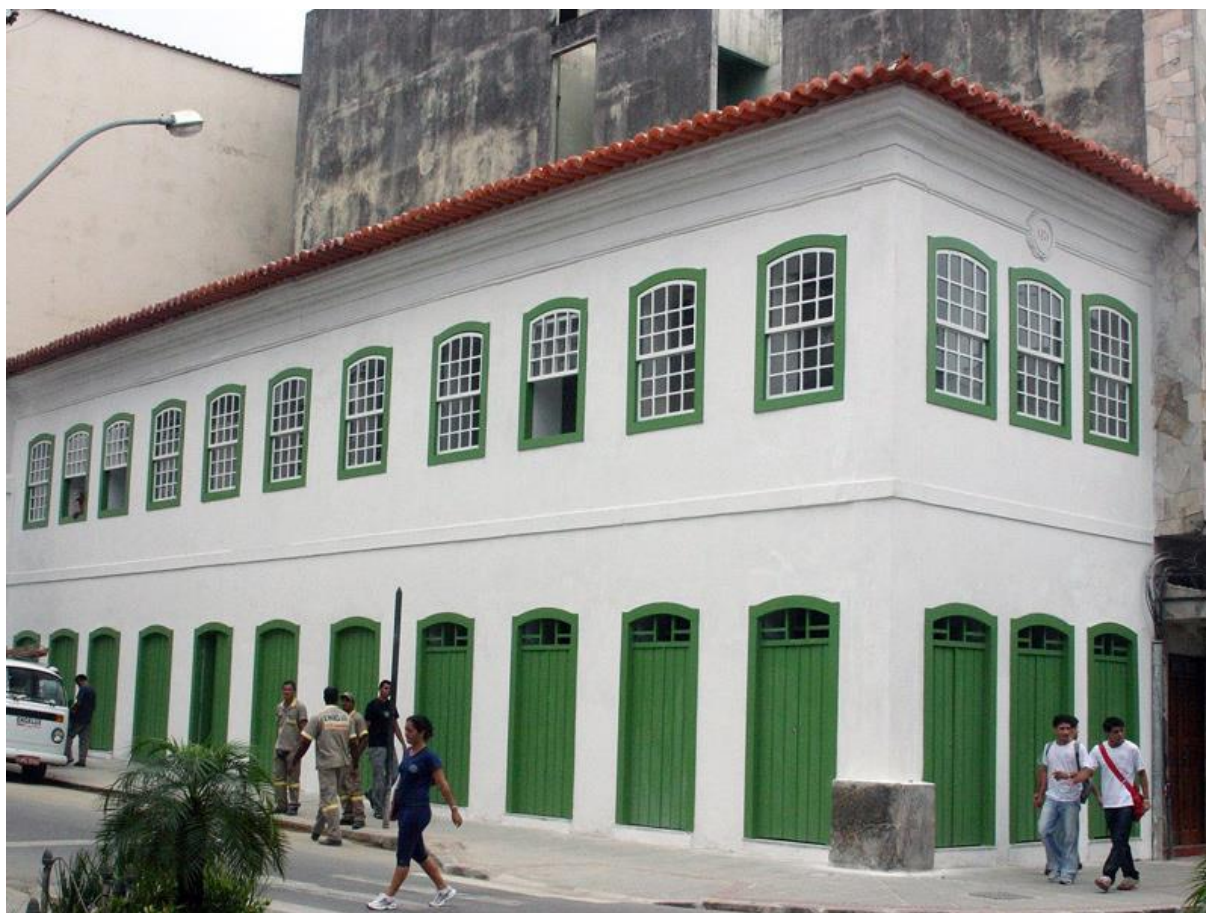
***Figura 30 –Fachada da Casa da Cultura***

Este bem não foi visitado durante o diagnóstico, por pesquisa efetuada pela internet foi visualizada iluminação de destaque, porém não é possível confirmar se a mesma está em funcionamento, conforme Figuras a seguir.

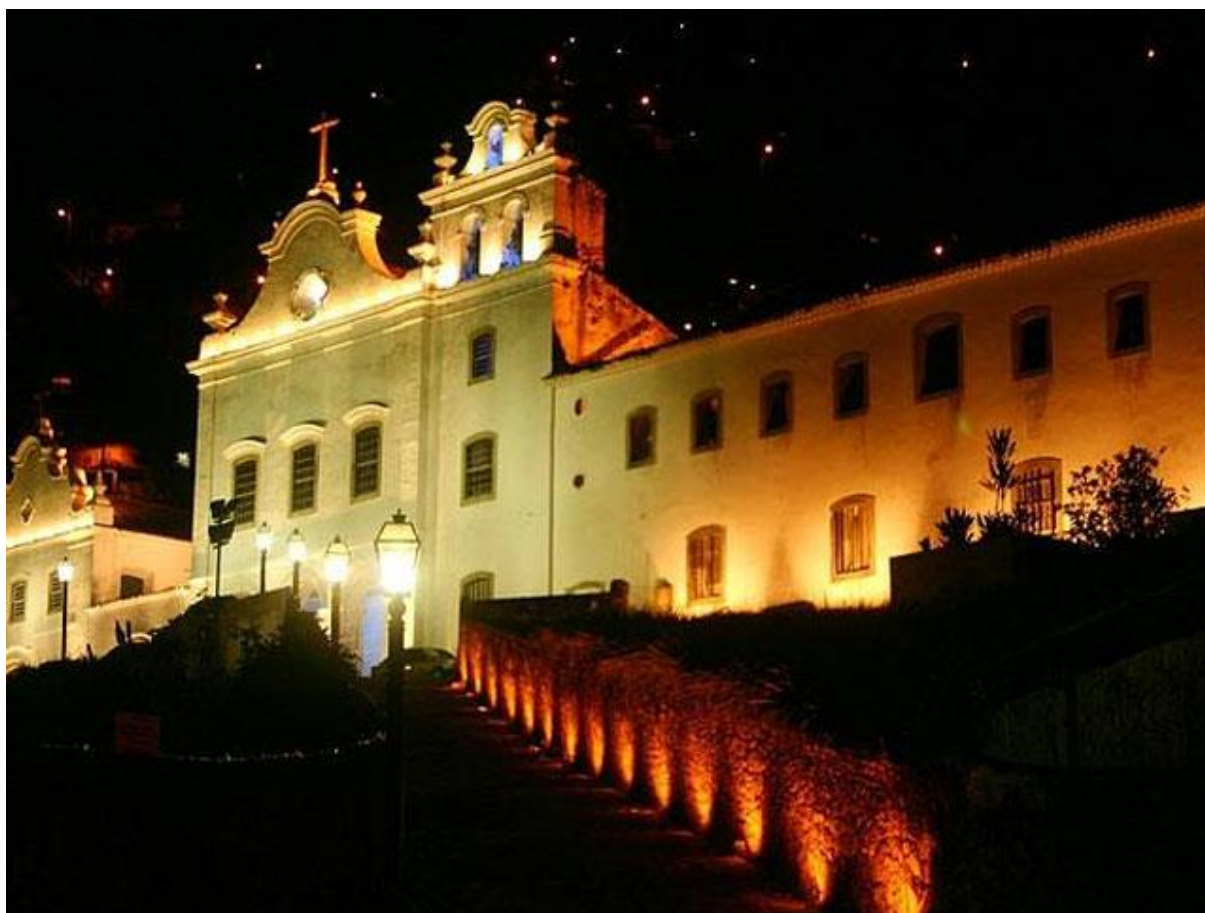
***Figura 33 –Fachada Convento São Bernadino Sena***

Este bem não foi visitado durante o diagnóstico, por pesquisa efetuada pela internet foi visualizada iluminação de destaque, porém não é possível confirmar se a mesma está em funcionamento, conforme Figuras a seguir.

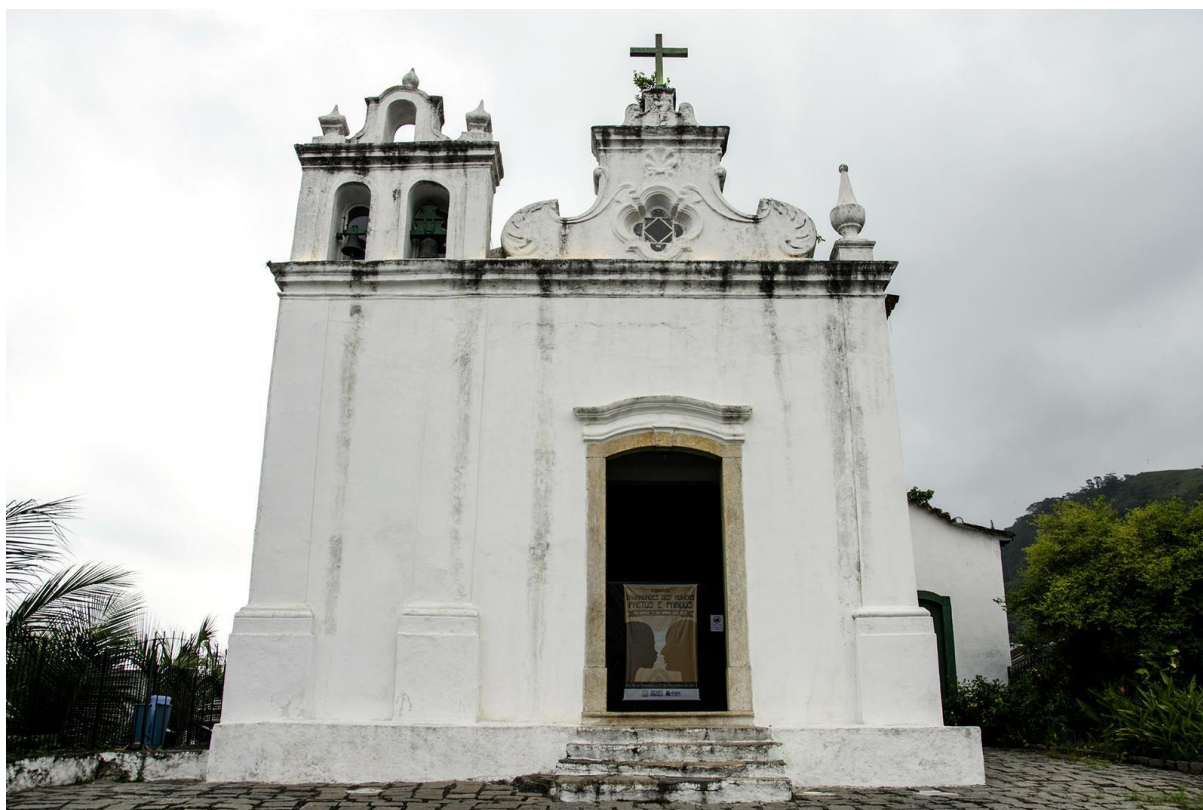
***Figura 34 –Fachada Igreja Nossa Senhora da Lapa da Boa Morte***

Este bem não foi visitado durante o diagnóstico, por pesquisa efetuada pela internet foi visualizada iluminação de destaque, porém não é possível confirmar se a mesma está em funcionamento, conforme Figuras a seguir.

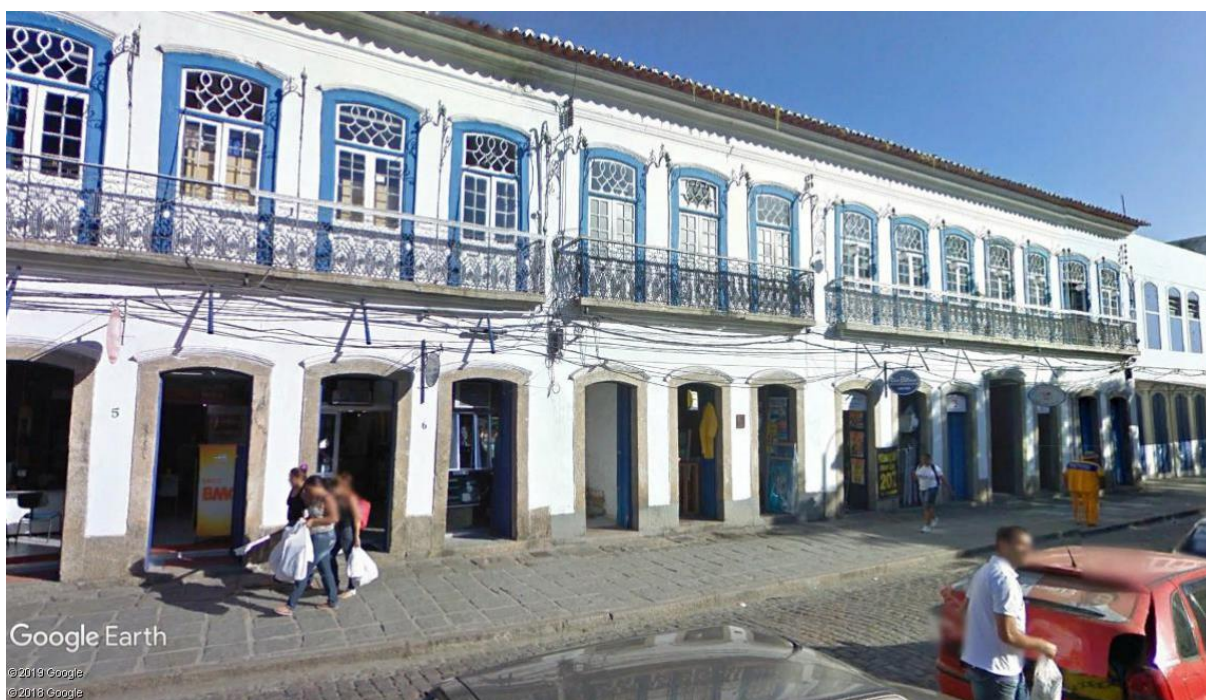
***Figura 36 Fachada do Sobrado da Rua do Comércio***

Durante o diagnóstico não foi visualizada iluminação de destaque em funcionamento, conforme Figuras a seguir.

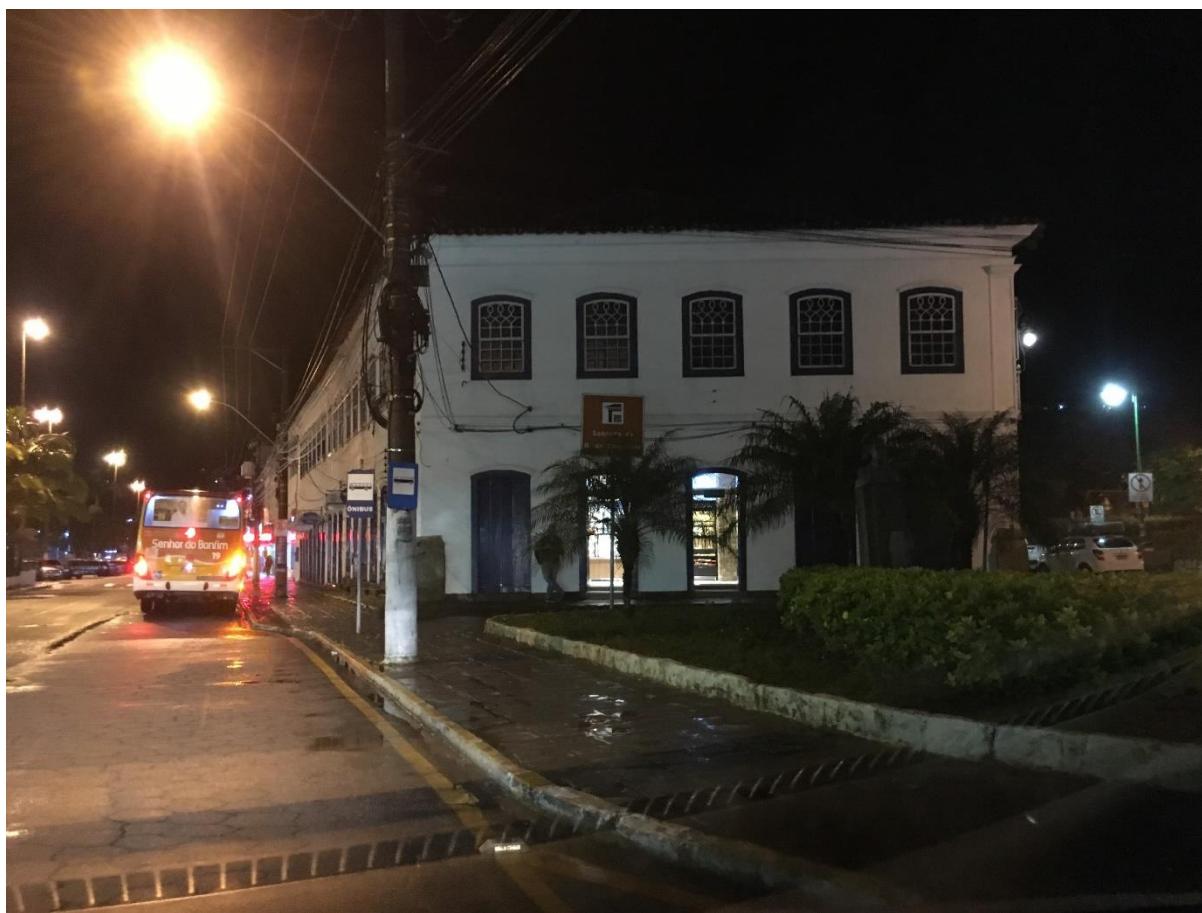
***Figura 37 Fachada do Sobrado da Rua do Comércio***

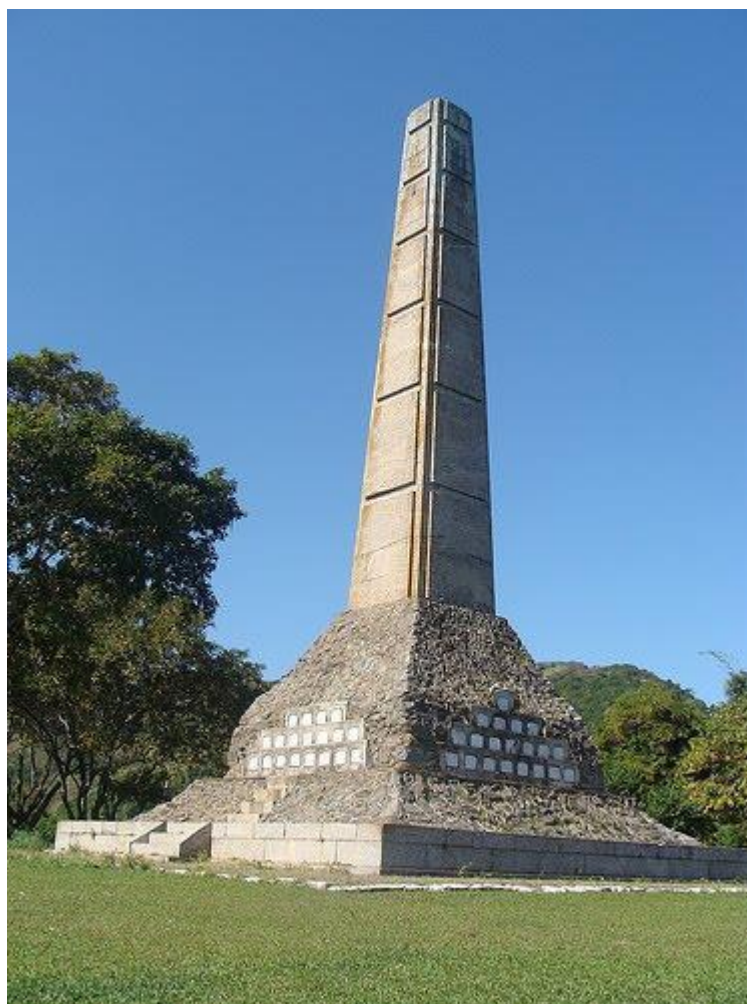
***Figura 38 – Monumento Náufragos do Aquidabã***

Este bem não foi visitado durante o diagnóstico, por pesquisa efetuada pela internet não foi visualizada iluminação de destaque, conforme Figuras a seguir.

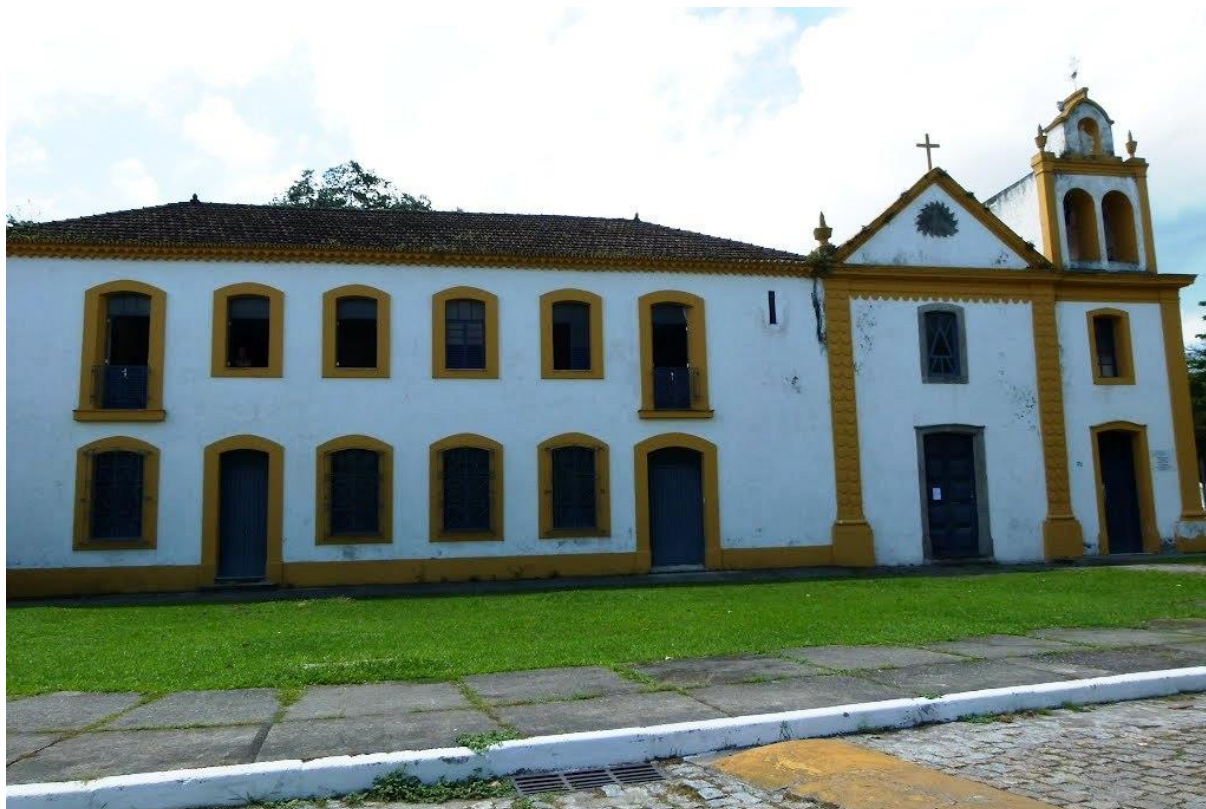
***Figura 39 – Fachada da Igreja Santíssima Trindade***

Este bem não foi visitado durante o diagnóstico, por pesquisa efetuada pela internet foi visualizada iluminação de destaque, porém não é possível confirmar se a mesma está em funcionamento, conforme Figuras a seguir.

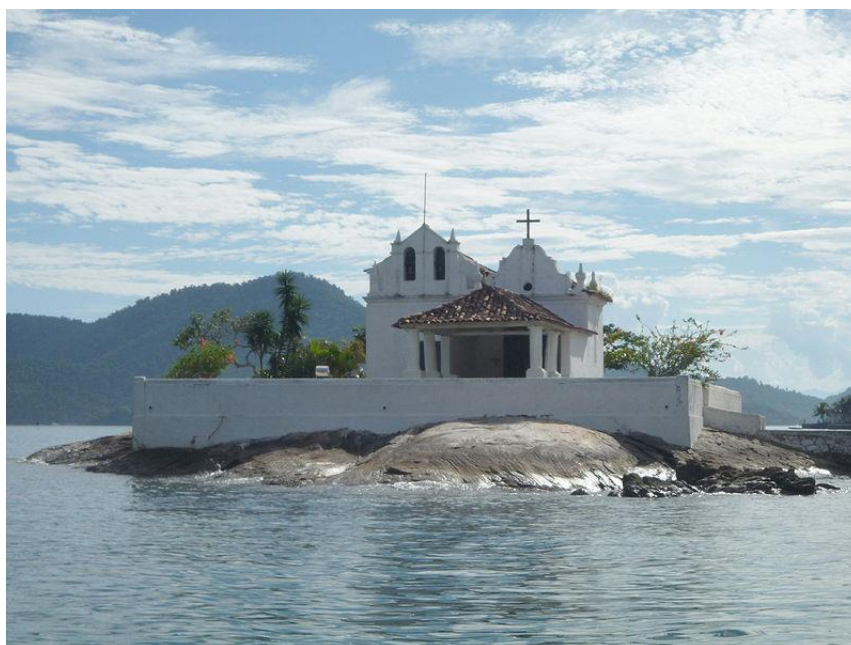
***Figura 41 –Fachada da Capela Senhor do Bonfim***

Este bem não foi visitado durante o diagnóstico, por pesquisa efetuada pela internet não foi visualizada iluminação de destaque, conforme Figuras a seguir.
